# **Imeas-hiomakoneen tuotantotehokkuuden parantaminen**

Opinnäytetyö  
Tammikuu 2020  
Tekniikan ja liikenteen ala  
Insinööri (AMK), sähkö- ja automaatiotekniikka

| Title of publication<br><b>Improving the production efficiency of the Imeas sanding machine</b> | | |
| Assigned by<br>Metsä Wood | | |

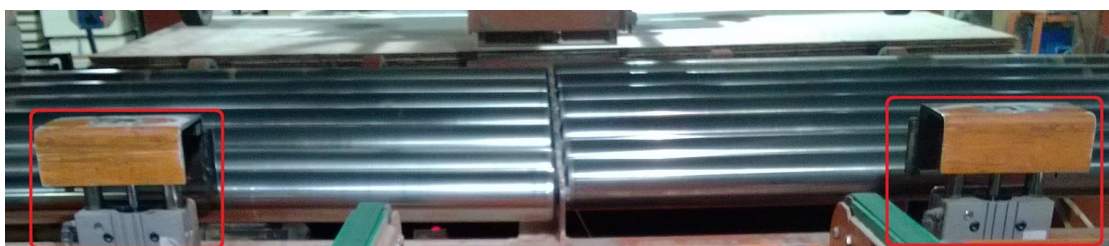
Kuvio 4. Syöttölaitteen vastekuljettimen vasteet.

Hiottavan vanerilevyn siirtyessä syöttöpinkasta levyjen vastekuljettimelle sitä ajetaan hetki ylösnoussutta vastetta vasten (katso kuvio 4, ylösnousseet vasteet rajattu punaisella), jotta levy oikenee linjaan nähden, jonka jälkeen vaste laskee takaisin alas.

Levyn ollessa leveyssuunnassaan kiero, kuperasti ylöspäin, saattaa sen pitkä sivu mennä vasteen alle jumiin. Toisaalta vasteen ollessa ala-asennossaan levyn alareuna osuu vasteen yläreunaan hieman, kääntäen levyn vinoon tai molempien vasteiden yläreunoihin osuessaan estää levyn liikkumisen. Vikatilanne ei poistu täysin pidentämällä vastetta alaspäin (tätä on aiemmin kokeiltu, vasteessa näkyy hitsatut metallilevynpalat, kuvio 5). Tarkempi tutkiskelu paljasti vasteen alareunan olevan nykyisellään 7mm etäisyydellä vastekuljettimen kantavista rakenteista (eli niitä voisi jatkaa 5mm alaspäin, mikä poistaisi vain toisen ongelmista). Vastetta nostavia paineilmasylintereitä pitäisi saada siirrettyä 10mm alemmaksi, mikä poistaisi suoraan toisen ongelmista (levyt eivät osuisi vasteen yläreunaan vasteen ollessa ala-asennossa). Vasteen siirrossa alaspäin pitää siirtää vastetta kannattelevaa metallilevynpalaa myös 10mm alaspäin, eli hitsata runkoon 10mm metallilevynpala, jonka alle tämä kannatteleva metallinpala. Sylinterin ollessa 10mm alempana,

vasteen ja rungon välisen etäisyyden ollessa nykyisellään 7mm ja haluttaessa sen olevan 2mm (vasteen alareuna laskee 5mm alaspäin, mikä poistaa jäljelle jääneen ongelman levyjen juuttumisesta vasteen alle), aiheuttaa vasteen lyhentämistarpeen alareunastaan 5mm. Edellä mainitulla ratkaisulla vaste jäisi 10mm alemmalle tasolle sekä vaste olisi alareunastaan 5mm alempana, jolloin molemmat edellä mainituista ongelmista poistuisivat.

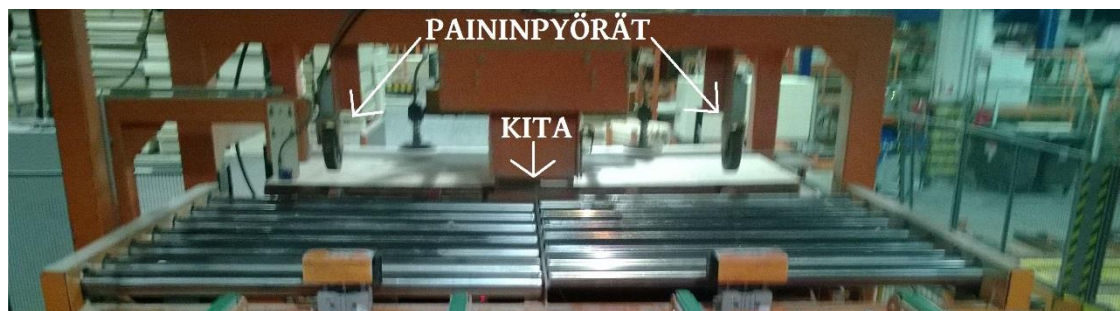
Kuvio 6. Syöttölaitteen kita ja paininpyörät.

Levyt ovat toisinaan syötön nostolavalta imukuppien nostaessa levyn pitkältä sivulta liimaantuneita toisiinsa, mikä aiheuttaa kaksoissyöttöhäiriön. Ongelma esiintyy usein ohuilla 12mm vanereilla. Näissä ongelman aiheuttaa pienet liimajämät ja alipaine levyjen välissä. Tämän ongelman saa poistettua pidentämällä syöttölaitteen ylhäällä oloaika, joka on hiomakoneen operaattorille avoin parametri. Kitatuilla paksummilla levyillä ongelman aiheuttaa kittausmassa, joka liimaa levyt toisiinsa sitä tiukemmin, mitä kauemmin massa ehtii kuivua. Tämä on yleensä huonompilaatuisten levypintojen ongelma, näihin kittausmassaa on levitetty paljon. Ongelman saisi poistettua kierrättämällä vaneriaihiovarastoa tiheämmin. Kitattujen levyjen ollessa varastossa yli kaksi vuorokautta alkavat ne olla liimaantuneita toisiinsa. Ongelma olisi

tältä osin mahdollista korjata sisäisen logistiikan suunnittelulla eli hioa kitatut vanerit kahden vuorokauden sisällä. Tämä vaatii kitattujen vaneripinkkojen aika-merkinnän henkilöstön toimesta merkkauksella. Ongelmaa saisi helpotettua myös suunnittelemalla syöttölaitteeseen lisälaite, jolla onnistuu levyjen irrottaminen toisistaan. Tämän voisi toteuttaa esimerkiksi niin, että syöttölaitteen tarttuessa imukupeilla levyyn ja ajaen sen kitaa vasten, operaattori voisi tarvittaessa käyttää kidan edessä olevia paineilmoimisia erotintappeja (edessä siksi, että levy pysähtyy etureunastaan aina samaan kohtaan, jolloin erottimien paikka olisi aina vakio). Syöttölaitteen kita ja paininpyörät kuvattuna kuviossa 6. Kaksi erotinta olisivat syöttölaitteen etureunassa, vasemmalla ja oikealla paininpyörien vieressä, 45° kulmassa suunnattuna alaviistoon. Operaattorin huomatessa liimaantuneet levyt, voisi hän ohjata PI-toimisia sylintereitä, joiden päissä erotintapit, irrottamaan liimaantuneet levyt toisistaan.

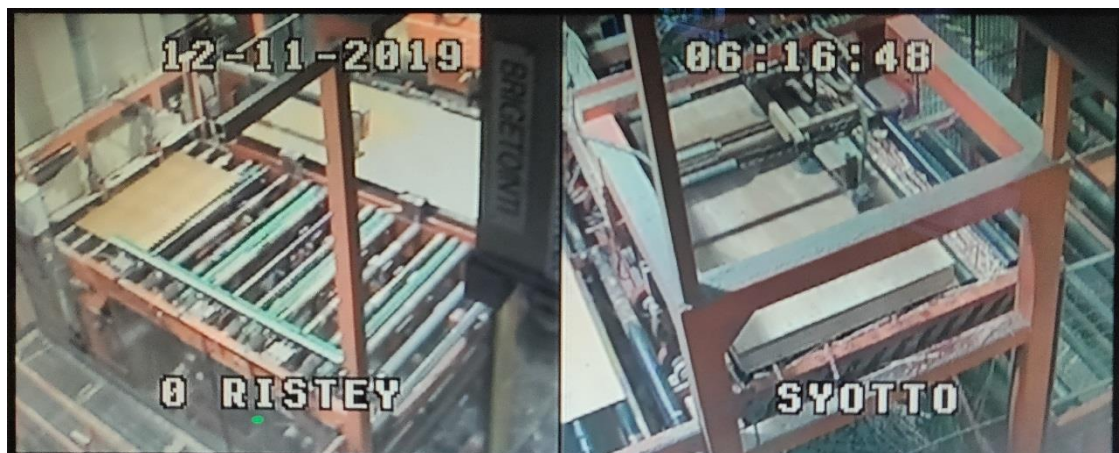
Kuvio 7. Syöttökuljettimisto.

Kuviossa 7 näkyvä syöttökuljettimiston risteysasema hidastaa syöttölaitteen toimintaa ja tekee siitä nopeasti kierroksiaan vaihtelevan. Levyn ollessa risteysasemalla joutuu seuraava levy odottamaan edellisen siirtymistä pois risteysaseman alueelta. Tämän jälkeen seuraava levy menee kovalla vauhdilla

risteysasemalle, jossa se oikaistaan ajamalla sitä vastetta vasten. Vasteen jälkeen levy lasketaan alas hiomakoneen syöttökuljettimelle, jonka nopeus on sama, kuin hiomakoneen ajonopeus. Tämä rajoittaa hiomakoneeseen syötettävien levyjen virtausnopeutta ja hiottavien levyjen määrää aikajaksolla (prosentuaalinen hiottujen levyjen määrän tuotantotappio suhteutettuna ajonopeuteen osoitettu kuviossa 8). Risteysaseman viiveeksi on 24.10.2019 mitattu 2,0 sekuntia, joka on havainnoitu toiminnasta kuvatun videoanalyysin perusteella. Liitteessä 1 näkyy laskentaan käytetyt kaavat ja arvot. Risteysaseman muokkaamista ja poistoa käsiteltiin luvussa 2.1.

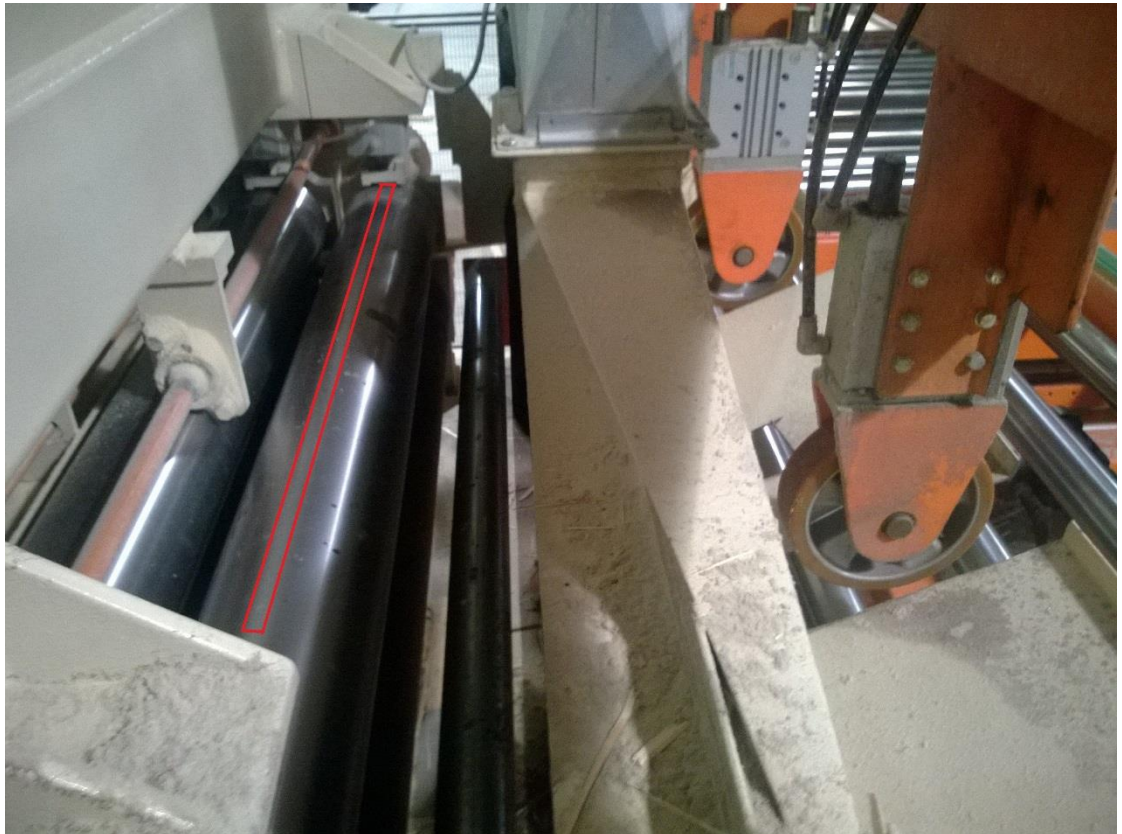
Kuvio 9. Uusi kidan paikka.

Syöttölaitteen kidan tehtävänä on estää liian paksujen levyjen siirtyminen risteysasemalle. Nykyisin kidan säätö toteutetaan kapealla käytävällä, jossa on vilkasta trukkiliikennettä. Kidan säätöveivi on sijoitettuna korkealle, jolloin tarkkaan säätöön vaaditaan a-tikkaat. Kita pitää säätää levynpaksuuden vaihtuessa silmämääräisesti mahdollisimman tarkasti. Kidan voisi siirtää aivan hiomakoneen eteen säätymään karkean pään säädön mukana (kuvio 9, merkitty punaisella nelikulmiolla), jolloin levynpaksuuden vaihtuessa kidan säätöön ei tarvitsisi koskea (hiomakone nousee ja laskee operaattorin asettamien arvojen kautta).

Havuvanerin nimellispaksuudet vaihtelevat pääosin kolmen millimetrin jaolla (vakioviilunpaksuus), mutta tietyissä erikoisrakenteissa vaihtelu on yksi millimetri (ohuemat tai hieman paksummat viilut). Hiomakone säädetään jokaiselle nimellispaksuudelle erikseen ja hiomakoneen mukaan säätävän kidan ensiasennussäätö voisi olla kaksi millimetriä hiomakoneen asetetta suurempi. Tämä poistaisi yhden työvaiheen hiomakoneen hoitajalta levyn paksuuden vaihtuessa. Ongelman aiheuttavat ylipaksut levyt, tällöin levyssä on yksi viilu liikaa (kolme millimetriä liian paksu levy). Yleensä tällaiset levyt johtuvat ladonta- tai tiedonkulkuvirheistä. Tiedonkulkuvirheen seurauksena yleensä kokonainen vaneripinkka on väärää paksuutta ja tämän mahdollisuuden saisi pois keskittymällä tarkkaavaisuuteen. Ladontavirheen ollessa kyseessä puhutaan yleensä yksittäisestä levystä. Tällainen levy aiheuttaa hiomakoneen sisään päästessään kohonneen hiomanauhan katkeamisriskin ja vähintään kyseisen levyn pilaantumiseen liikaa hiottuna (pinta menee puhki). Kidan uudelleensijoittamisella tai lisäämällä ehdotuksen mukaisen kidan hiomakoneen ja imulaatikon väliin saataisiin mekaanisesti estettyä liian paksujen levyjen joutuminen hiomakoneen sisälle.

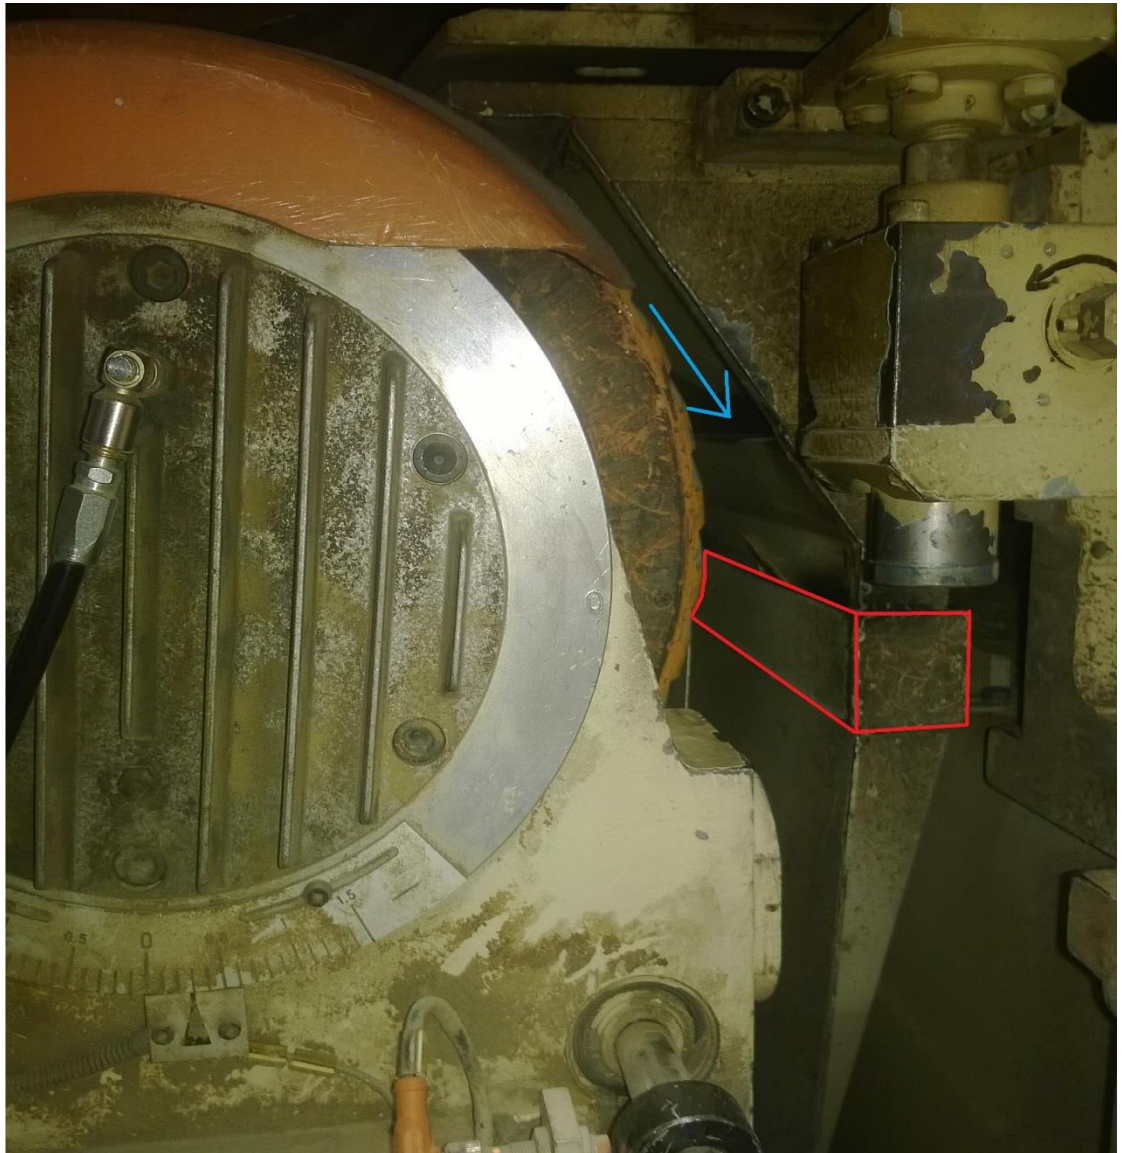
Kuvio 11. Toisen hiomapään imuaukko.

Hiomakoneen imuaukko on erillinen, irrotettava osa imuputkistoa. Imuputkisto ennen imuaukkoa supistuu tasaisesti  $477\text{cm}^2$ :sta ( $159\text{cm} \times 3\text{cm}$ ) noin  $57\text{cm}^2$ :a aina 20cm matkalta kohti varsinaista poistoputkistoa. Itse irrotettava imuaukko on tällä hetkellä virtaustilavuudeltaan muuttumaton. Sitä olisi mahdollista muokata paremmin virtaavaksi huomioiden muun putkiston lineaarinen laajeneminen kohti imuaukkoa (imuaukko ja putkiston lineaarinen laajeneminen näkyy kuviossa 11).

Imuaukko kiinnittyy imuputkiston punaisella rajattuun holkkiin ja muokkaustarve rajoittuisi yläpuolella olevan imuaukon etureunaan. Imuaukon syvyys holkin yläpuolella on noin 10cm, joten lineaarisen laajenemisen vaatimus olisi alle 2mm  $\{[477\text{cm}^2 + (57\text{cm}^2 : 2)] : 159\text{cm} = 3,18\text{cm}\}$ . Imuaukon leveyden laajeneminen olisi tällöin

alle 6%. Ajattelen käytännön kautta näin pienen leveyden muokkauksen olevan käytännössä hyödytön. Imuaukon virtausta olisi helppo parantaa siinä olevan terävän kulman pyöristämällä (kulma näkyy kuviossa 37). Imuaukon virtaussuunta merkitty sinisellä nuolella kuvioon 37.

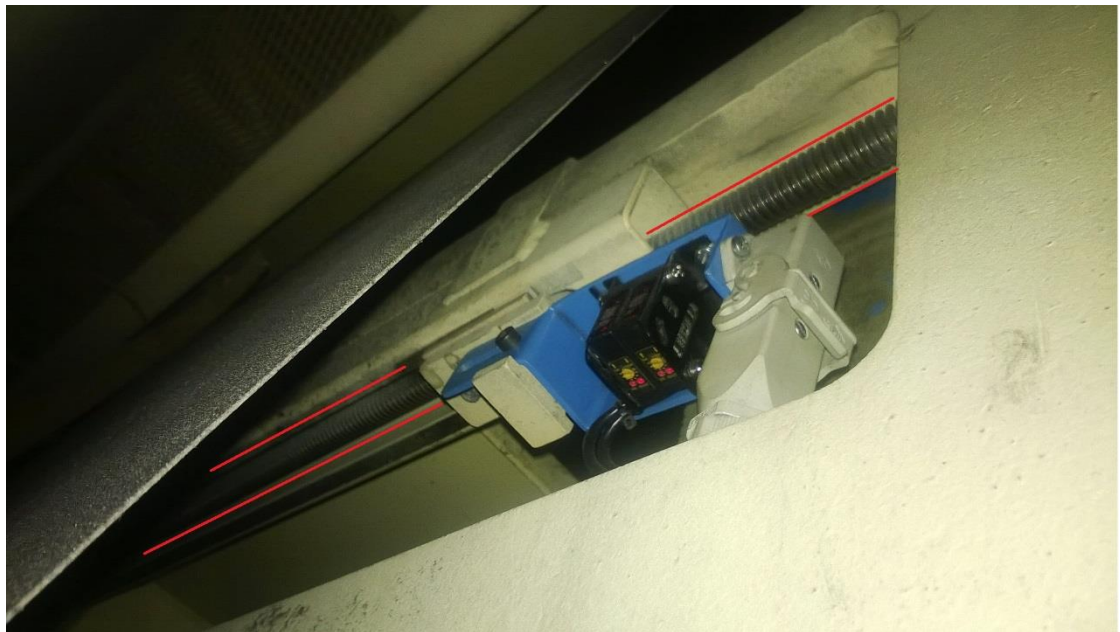
Kuvio 12. Hiomanauhan keskityskennot.

Säätöpulttia ei ole lukittu lainkaan, joten ajan myötä se pääsee pyörimään itsestään. Tarpeeksi pyörittyään valokennot keskittävät hiomanauhan telan reunalle, mikä lisää hiomanauhan katkeamisen mahdollisuutta. Tästä aiheutuu ylimääräisiä hiomanauhakustannuksia ja 15-60 minuutin käyttökato hiontaan, koska hiomanauhan riekaleet jäävät ahtaisiin väleihin tiukasti jumiin lähes joka kerralla.

Valokennopakettin säädön saisi lukittua asentamalla säätökierteeseen sisäpuolelle mutterit, jotka säädön jälkeen saisi kiristettyä kierteen läpivientiä vasten ja säätö ei pääsisi muuttumaan itsestään. Kennoparien sisempiä kennoja voisi harkita myös siirrettäväksi sisemmäksi, koska nauhat pysähtyvät reunaan ajautumisen vuoksi melko usein.

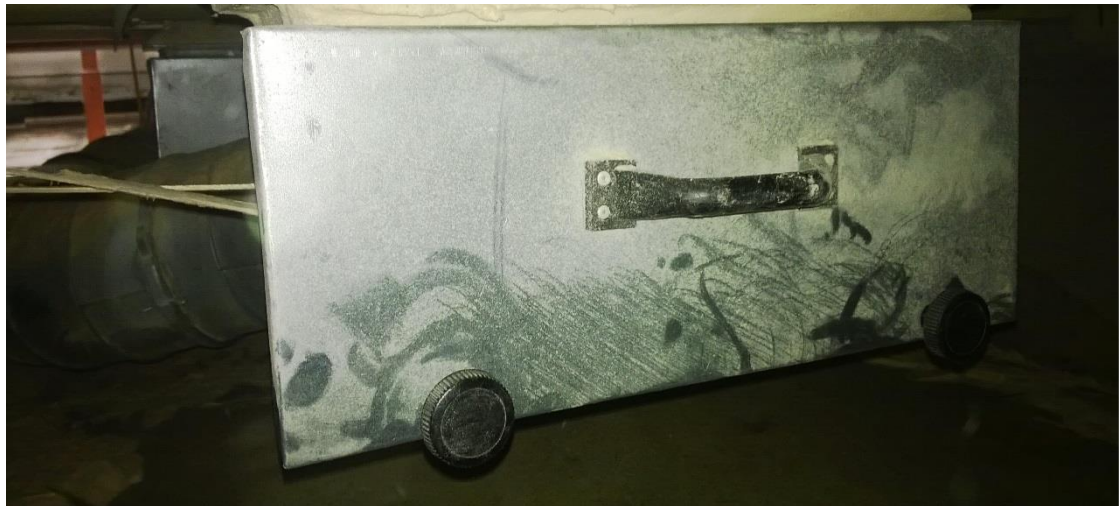
Kuvio 13. Imun puhdistusluukku.

Hiomakoneen alla on jokaiselle kolmelle alapuoliselle imulle oma puhdistusluukkunsa, josta saa otettua syvemmälle imuun juuttuneet viilunkappaleet pois. Kuviossa 13 näkyy neljännen hiomapään imun puhdistusluukku.

Puhdistusluukut pitää avata ja imuputket puhdistaa tätä kautta vähintään joka toinen työpäivä, eli kolme kertaa viikossa. Yhdessä puhdistusluukussa on kaksi M8-kiinnityspulttia, eli avattavaa on yhteensä kuusi pulttia. Pultin kierteellä on pituutta 25mm eli vajaat 17 kierrosta ja sen avaaminen kestää ripeästi 15 sekuntia, kaikkien kolmen alapuolisen imun puhdistusluukkujen pulttien avaamiseen kuluu noin 1,5 minuuttia ja kiristämiseen saman verran, yhteensä 3 minuuttia.

Pulteissa on liian pitkät kierteet, kun vastakappaleessakin on kierrettä vain 10 mm, seitsemän kierrosta. Mikäli jokaista pulttia lyhentäisi 15 mm, avaamiseen kuluisi aikaa yhden pultin osalta 6 sekuntia eli pulttien pyörittelyyn kuluisi yhteensä 36 sekuntia ja aikaa säästyisi näin 54 sekuntia. Hyvä ratkaisu olisi laittaa luukkuihin tukevat salvat ja

ohjuritapit varmistamaan, ettei luukku liiku väärään asentoon. Imujen ollessa päällä, luukut pysyvät tiukasti kiinni, vaikka pultit puuttuisivatkin.

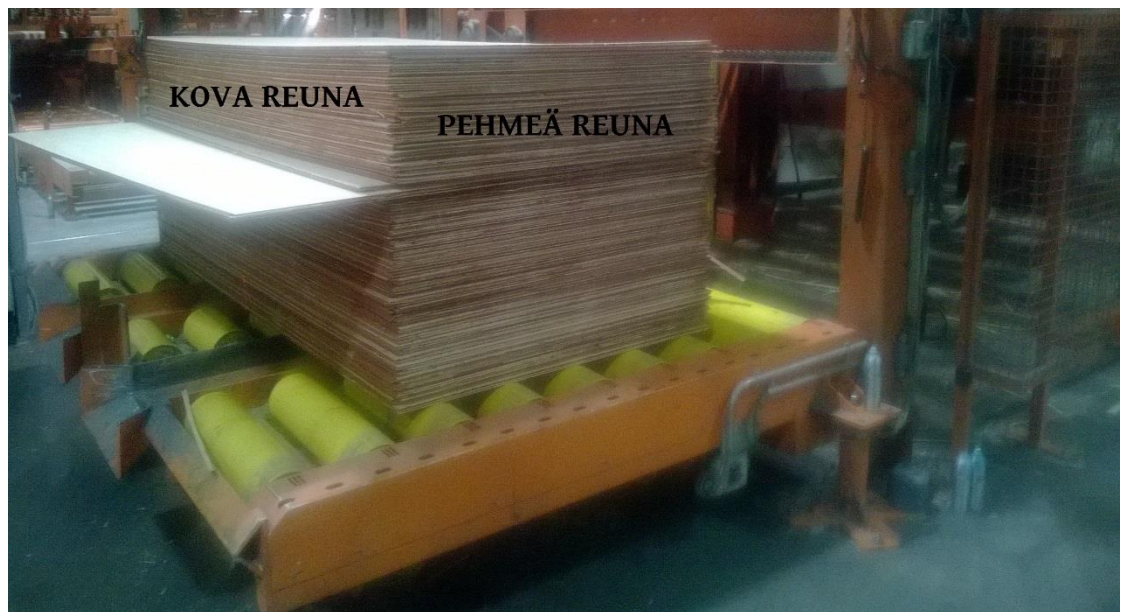
Kuvio 14. 2-lokeron pinkkausongelma.

Purkupään 2-lokerossa levy menee toisinaan liian pitkälle, jolloin pinkasta tulee epätasainen, esimerkkitilanne kuviossa 14.

Syynä tällaiseen on pinkan korkeustunnistimen (valokenno ja peili) eteen joutunut viiluroska tai hieman vinossa tuleva levy, joka lokeroon tippuessaan jää osittain kiinni lokerolle tuovaan kuljettimeen tai rakenteisiin. Tällöin lokeron hissi laskee niin kauan alaspäin, kunnes levy on tipahtanut lokeroon korkeustunnistimen edestä, nostolavan jäädessä tähän asemaan. Pinkan korkeuden tunnistamiseen käytetään Omron E3S-CR66 peiliheijastavaa valokennoa. Nykyisellään peili on asennettu lokeron pitkälle sivulle levyn tulopuolelle oikealle ja valokenno vastakkaiselle pitkälle sivulle vasempaan kulmaan, eli tunnistaa levyn pintaa vinottain.

vastelappujen yläreunaan, jolloin aiempia yläkiinnitysreikiä käytettäisiin uusina alakiinnitysreikinä.

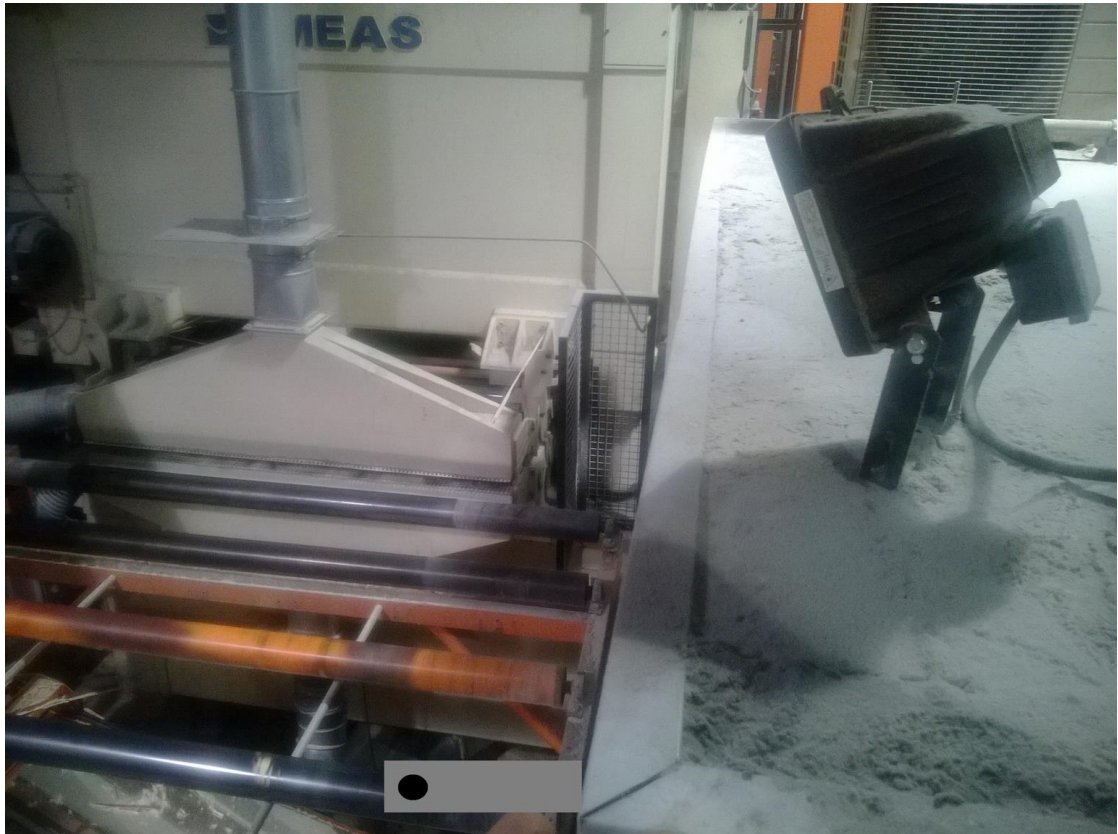
Kuvio 15. Lajittelun valaisin ja uudelleensijoitus.

Hiomakoneen lajittelukopin katolla oleva halogeenivalaisin valaisee hiomakoneen sisältä tulevien levyjen yläpinnat, jotta linjan operaattori näkee mahdolliset pinta- ja reunaviat. Valaisin (kuvio 15) on sijoitettu katolla etureunan taakse, joten se kuumentaa kopin katolla olevaa pölyä, mikä aiheuttaa kasvaneen paloriskin sekä estää levyn koko pinnan olemisen valokeilassa. Levyn lähempään pitkään sivuun ei valo osoita lainkaan.

Sijoittamalla valaisimen pois lajittelukopin katolta kopin vasemman etukulman yli tuetun kannattimen päälle saataisiin koko levy näkymään paremmin ja paloriskiä laskettua (esimerkkisijoitus näkyy kuviossa 15). Tällä sijoittelulla saataisiin lisättyä lajittelun tarkkuutta sekä nopeutta, koska valaisimen etäisyys tarkkailtavaan kohteeseen pysyisi samana. Valaisimen valokeilan edessä ei kuitenkaan tällöin olisi varjoa kohteeseen aiheuttavaa estettä, kuten nykyisin.

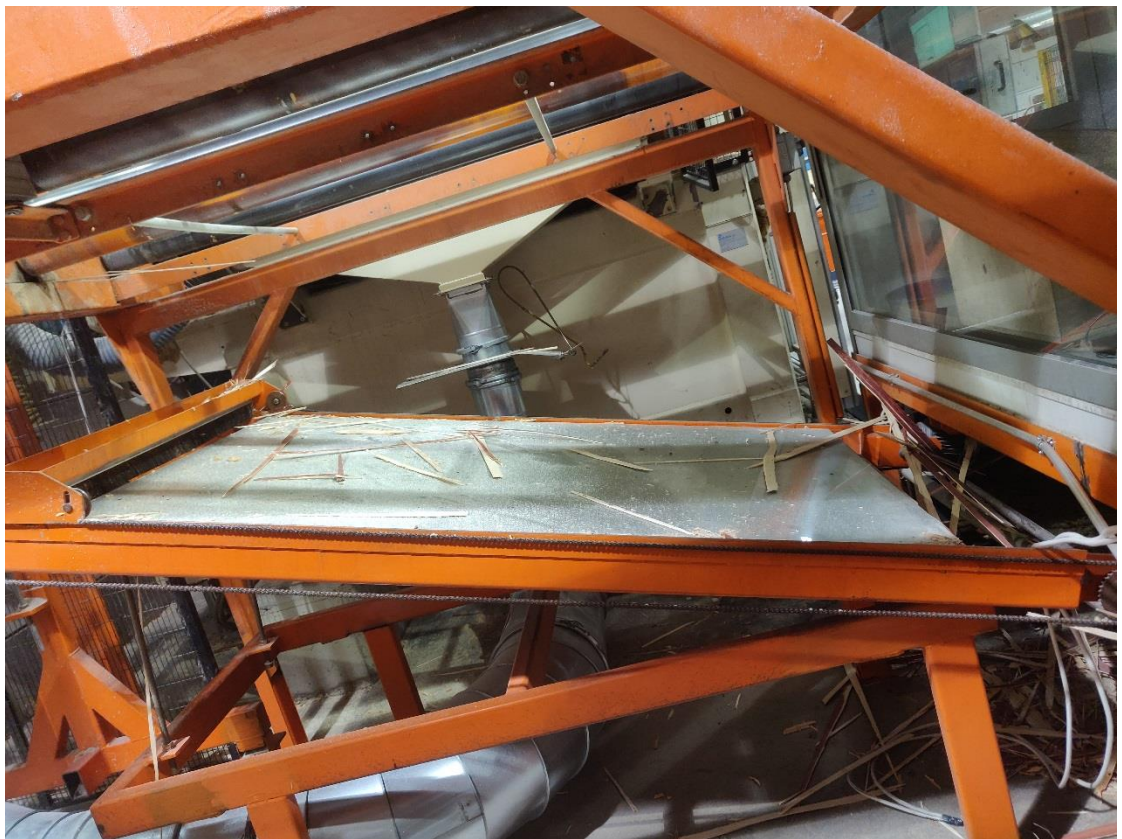
Kuvio 16. Lajittelun alapeili.

liukukiskoilla ja -rullilla. Likaisilla kiskoilla liikkeessaan kelkka jumiutuu herkästi toiselta puoleltaan toisen liikkeessa ja tämä aiheuttaa ketjujen toispuoleisen hyppäämisen hammasrattailtaan, jolloin kelkka asettuu vinoon peilin päällä ja sen liikuttamiseen tarvittava voima ylikuormittaa sähkömoottorin laukaisten lämpösuojan eikä peilin puhdistus tällöin toimi. Lämpöreleen kuittaaminen auttaa tilanteeseen vain hetkellisesti, koska kelkka on tällöin jo vinossa.

Ratkaisu: ketjun suojaaminen yläpuolelta suojapellillä tai vastaavalla sekä peilin kiskojen ja rullien säännöllinen puhdistaminen.

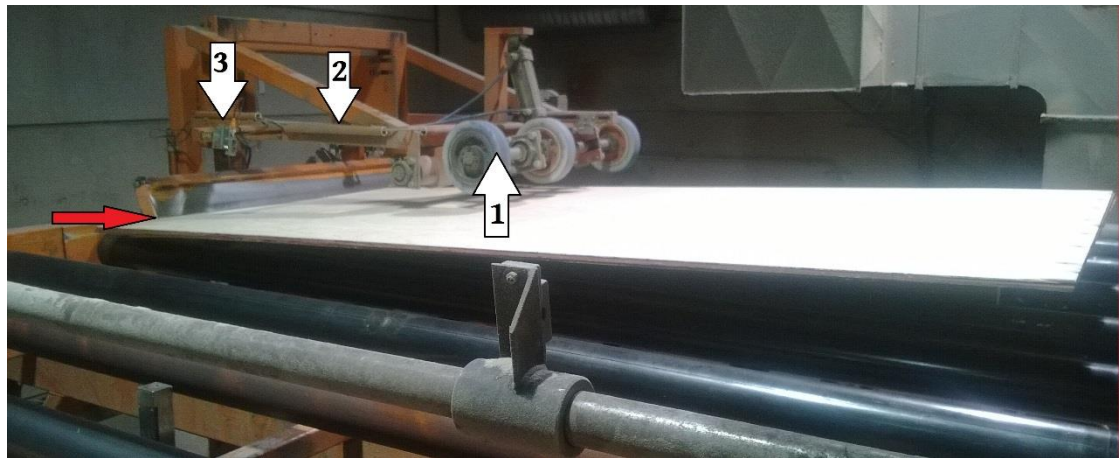
Kuvio 17. Lajittelun risteysaseman vasteongelma.

Levyn siirtyessä vastaanottokuljettimelta lajittelukuljettimelle se aktivoi valokennon numero 1 (kuvio 17), joka laskee paininpyörät alas. Paininpyörät siirtävät levyn kohti vastetta. Käppyrälevyn tullessa risteysasemalle levyn etureuna saattaa mennä

vasteen alle jumiin (kuviossa 11 levy on mennyt vasteen alle jumiin, vaste osoitettu punaisella nuolella).

Vaste on yläreunastaan saranoitu jousitoiminen ja se kääntyy levyn osuessa siihen. Aiemmin logiikka oli ohjelmoitu niin, että kääntyminen aktivoi kytkimen toiminnan risteysaseman liukujen alaslaskun ja paininpyörien ylösnousemisen hetkeksi, jolloin levy pääsi jatkamaan hiomakoneen vastaanottokuljettimelta lajittelukuljettimelle. Alaslaskun kytkin on poistettu vasteesta ja korvattu vasteen eteen sijoitetulla valokennolla, joka on merkitty kuvioon 11 numerolla 2. Kuviossa 11 näkyvän valokennon numero 3 aktivoituminen käynnistää logiikassa ajastimen, jonka kulumisen jälkeen asettaa risteysaseman jälleen vastaanottovalmiuteen (liu'ut yläasentoon). Risteysaseman toimintaongelmia aiheuttaa myös sahaamattomien vanerilevyjen mukana tulevat löysästi levyssä kiinni olevat ja herkästi irtoavat viiluroskat, jotka sekoittavat valokennojen normaalia toimintajärjestystä. Ongelmiin on muutama parannusehdotus:

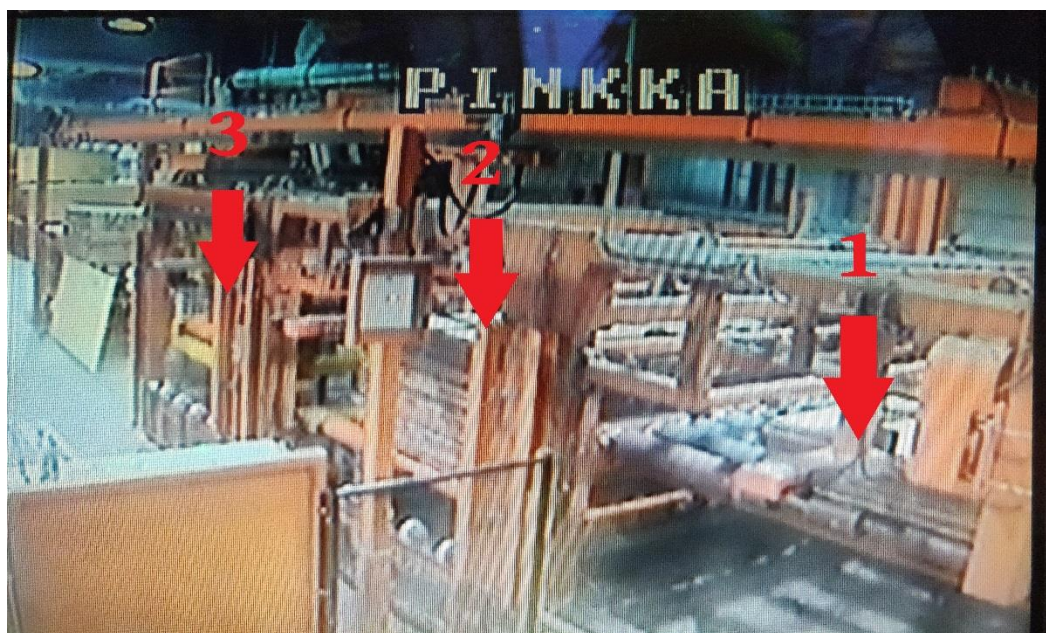
Kuvio 18. Pinkkauksen valvontakamera.

Pinkkauksen valvontakamerasta ei näe kunnolla uudistettua 3-lokeroa, katso kuvio 18.

Kameran voisi siirtää kuvaussuunnassa vasemmalle päin (samalla kuvauskulman kääntäminen hieman enemmän oikealle näyttämään pinkkauslinjaa suorakulmaisemmin), jotta lokeron 3 saisi näkymään paremmin. Kamera on kiinnitetty hiomakoneen valvomon takaseinään ja sen voisi siirtää lokeron 1 purkurullaston vieressä olevaan tolppaan kiinni jatkovarrella. Kuviossa 19 on merkitty punaisella neliöllä kameran nykyinen sijoituspaikka ja peittävyysalue ja sinisellä kameran uuden sijoittamisen peittävyysalue.

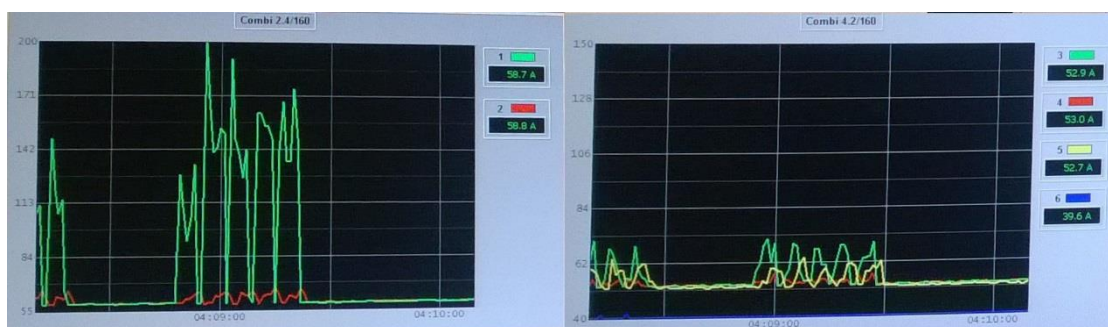
Kuvio 20. Hiomapäiden virran seuranta.

Hiomakoneen hiomapäiden pyöriessä vapaasti ilman kuormaa hiomapäät 1-5 ottavat virtaa 50-60A per hiomapää ja hiomapää 6 ottaa noin 40A (kuvio 20). Levyn tullessa hiomakoneeseen aiheuttaa se sitä isomman virranoton hiomapäihin, mitä paksumpi levy on. Hiomapäiden suositusvirranotot (levy hioutuu riittävästi ilman nopeuden laskua) ovat ensimmäiselle hiomapäälle 80-170A, toiselle 70A, kolmannelle 80A, neljännelle 55A, viidennelle 60A ja kuudennelle 45A. Hiomapäiden virtapiikkien

suositusrajojen ylittyessä syöttörullien (koneen) nopeus laskee automaattisesti, eli koneen nopeus laskee normaalia paksumpien levyaihioiden tullessa koneeseen. Tämä tapahtuu siksi, että hiomakoneen komponentit eivät ylläritu. Levyjen paksuuksissa on eroja johtuen sorvauksesta, kuivauksesta, puristamisesta (viilulikkaa puristimissa) ja ladonnasta (ylimääräinen tai ylimääräisiä viiluja levyissä). Nykytilanteessa hiomakoneen käyttäjän pitää säätää hiomapäitä toleranssien rajoissa manuaalisesti. Ehdotan hiomapäille asetettavia numeraalisia korkeusarvoja, maksimi ja minimi, eri levyn paksuuksille, jolloin levyt pysyvät toleranssien paksuisina ja kone voisi säätää itseään muutaman levyn otannan keskiarvolla löysemmälle tai tiukemmalle, jolloin koneelta tulisi vähemmän hiomattomia levyjä ja paksujen levyjen kohdalla koneen nopeus pysyisi nykyistä korkeampana. Levynpaksuuden normaali satunnaisvaihtelu on noin 0,3mm. Levykohtaista käsittelyä hiomakoneen säätöön ei kannata tehdä, ettei asiakkaalle myytävissä levyissä ole liian isoja keskinäisiä eroja. Keskiarvottamalla säädön siitä saataisiin rauhallisemmin toimiva eikä esimerkiksi lattiaan vierekkäin asennettavissa levyissä ole tuntuvaa porrastusta.

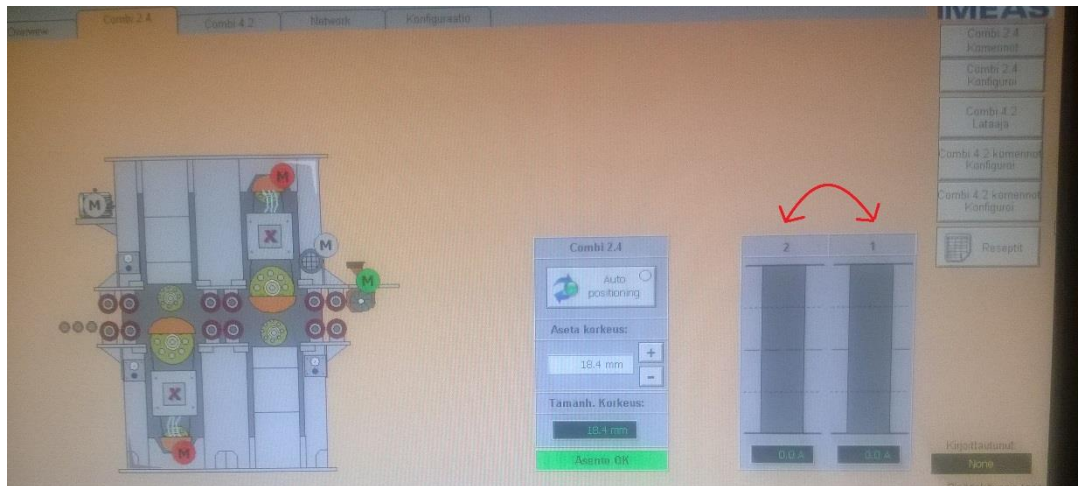
Kuvio 21. Combi 2.4 pylväsdiagrammit.

Lajittelussa olevan valvomonäytön Combi 2.4 -välilehdellä oikealla sivulla 1- ja 2-päiden virtojen pylväsdigrammit on numeroitu väärinpäin, katso kuvio 21.

Numeroiden 1 ja 2 järjestys voidaan vaihtaa ohjelmoinnilla.

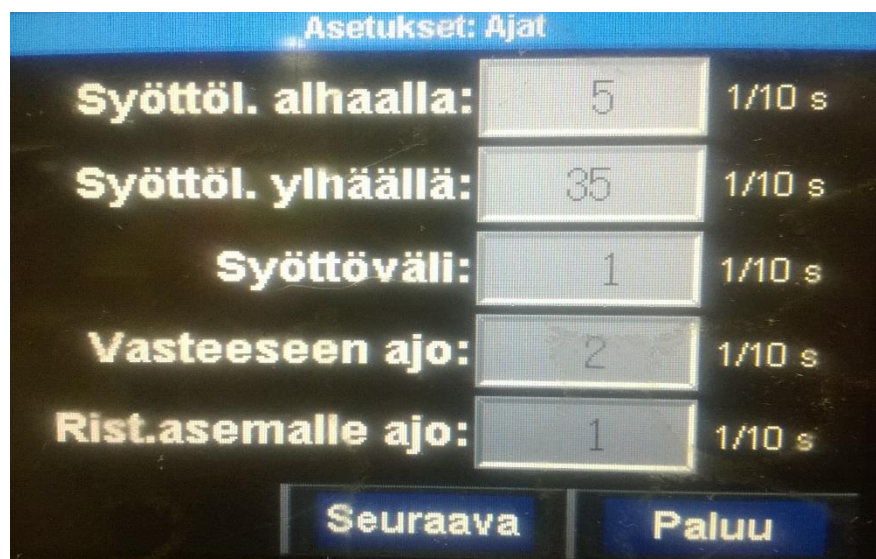
Kuvio 22. Syöttölaitteen aika-asetuksien säätö.

Käyttäjä voi säätää syöttölaitteen alhaalla- ja ylhäälläoloaikaa, syöttöväliaikaa, vasteeseenajoaika ja risteysasemalleajoaika, katso kuvio 22. Näitä arvoja voidaan säätää 0,1 sekunnin tarkkuudella ja ovat logiikan ohjaukseen käytettyjä parametrejä.

Syöttölaite alhaalla -ajan ollessa 2/10s, syöttölaitteen imukupit eivät käy alhaalla asti eli syöttölaite ei todellisuudessa ole alarajallaan hetkeäkään. Ajalla 3/10s syöttölaite käy levyn pinnassa, mutta imukupit eivät tarraudu kunnolla levyyn (ottaa joskus toispuoleisesti kiinni, jolloin levy tulee vinossa syöttöön). Syöttölaite alhaalla ajan nolla-arvoksi voisi säätää nykyiseen verraten 3/10s, niin tämä ei johda käyttäjiä harhaan.
